GÉPJÁRMŰTECHNIKA PERFEKT MOTORFELÚJÍTÁS KFT.

# A minőségi motorfelújítás titka

A jó minőségű motorfelújítás jelentősége a környezetvédelmi előírások szigorodása miatt egyre növekszik. A Tatán működő Perfekt Motorfelújítás Kft. példaértékű technológiájába pillanthatunk be a cikk segítségével, mely Horváth Tibornak a Várgesztesi Haszonjármű Műszaki Konferencián elhangzott előadása alapján készült.

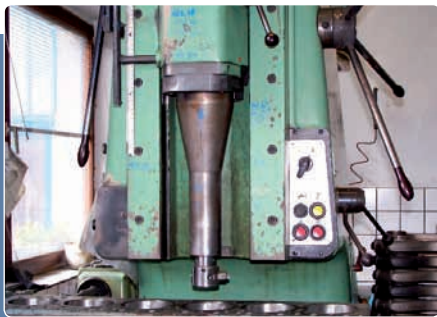
Hengerfúrás

Ha kopás, illetve egy esetleges sérülés miatt felfúrják a hengertömböt, ezt követően szükség van a honolásra, azaz a finom felületi megmunkálásra. A honolás kiemelkedően fontos előfeltétele a motorok zavartalan működésének. A hibás felületi érdeség és a helytelen honolás nagy kopást és nagy olajfelhasználást okoz. Mindkettő a gyűrűk és a dugattyú gyors elhasználódásához vezethet. Ezt a technológiát pontosan be kell tartani, és – minden esetben – műszerrel kell ellenőrizni az elvégzett munka minőségét.

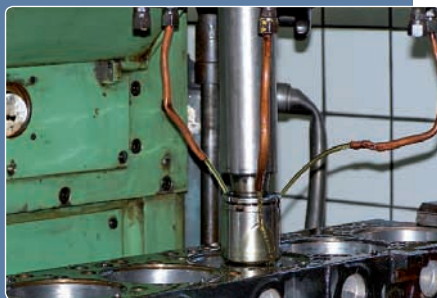
A honolás finom felületi megmunkálás

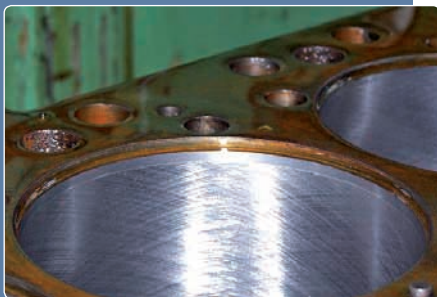
A honolás eredménye

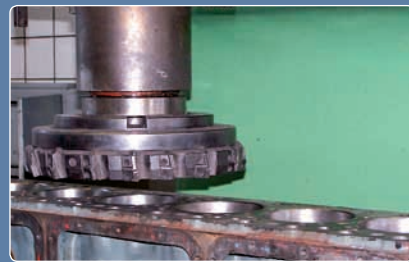
A hengerhüvely-előállítás beállítása

A hengertömb és a hengervej között a tömítés miatt fontos a hengerpersely előállításának megmunkálása is, mely az összeszerelés során ellenőrizendő.

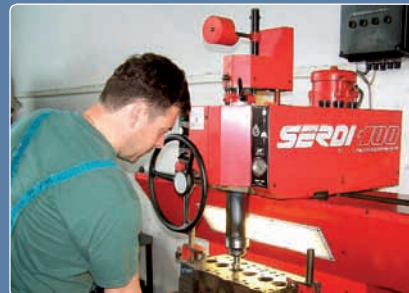
A szelepfészek megmunkálása

Ezért az égéstérbe belépő levegő perdülete miatt nagyon fontos a szelepfészkek és környezetének megfelelő megmunkálása. A szelepszárazknál az olajráézés előfordulása gyakori, megkeményedése után beszo-

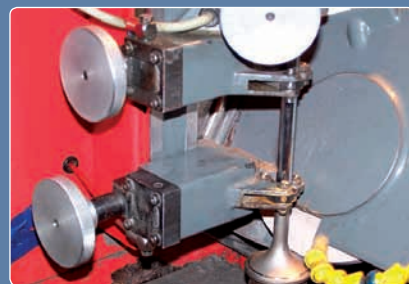
Szelepköszörülés célgépen

ruhlat a szelepvezetőbe. A szelep nem zár, átfúj, majd a dugattyútetőbe beverődik. Ezért lényeges, hogy a motorfelújítás során elvégezzék a szelepek tisztítását és ellenőrzését, illetve a zárófelület közsőrülését. A motorfelújítások során a szétszerelt motoroknál gyakran lehetett találni rosszul elvégzett kézi szelepcsiszolással.

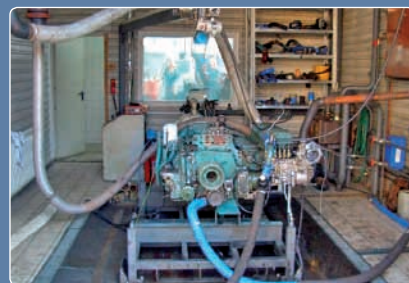
Felújított motor a fékálláson

A Perfekt Kft.-nél minden motort a javítás, felújítás után fékpad vizsgálatnak vetnek alá. Műveleti utasításokban határozzák meg a vizsgálat valamennyi feltételét és körülményét. A motor egy felfogatópanelre kerül, és ezt követően szerelik fel a fékpadra. Csatlakoztatják a tüzelőanyag-ellátó rendszert, ami nagy pontosságú fogyasztásmérő berendezéssel van ellátva. A fékálláson is az előírt hűtőfolyadékot alkalmazzák. A szívólevegő rendszer alkalmas a szabványban előírt 25 °C-os motorba belépő levegő biztosítására. Természetesen a gyári értékeknek megfelelően szabályozott töltőlevegő-hűtő is működik a vizsgálat közben. A motorok vizsgálatánál előírás, hogy a kipufogórendszer áramlási ellenállása ne térjen el a gyártó által meghatározott értéktől. Mivel akusztikai előírások miatt kipufogódob használata szükséges, ezért a kipufogórendszert a motorteljesítményhez előírt ellennyomáshoz lehet beállítani.

A motor indítása előtt megfelelő eszközökkel ellenőrzik a dinamikus és a statikus szállításkedzetet, majd ezután következhet a bejárás a gyárilag javasolt nyomaték és fordulatszámokon, ellenőrzött körülmények között.

Különböző fordulatszámokon ellenőrzik a motor nyomatékát, a leadott teljesítményt, a tüzelőanyag-fogyasztást, a kartergáz és a kibocsátott szennyező anyag mennyiségét. A nyomás- és hőmérséklet-érzékelők adatait eközben folyamatosan a számítógép regisztrálja. Az eredményeket jegyzőkönyvben rögzítik.
